# Toegankelijkheid van looproutes

tussen het OV en het rijksvastgoedbedrijf

Joshua Pelgrim, Eva Ladrak, Marrit Meulman, Stan Geesing, Hakan Kertil & Maury van Gurp  
Hogeschool Saxion Deventer

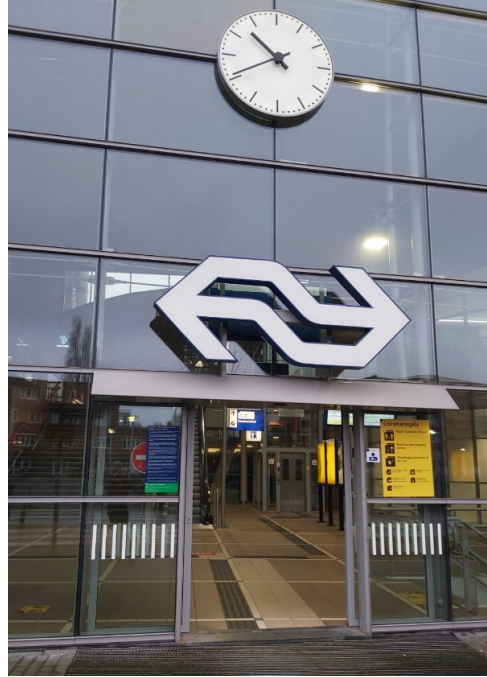
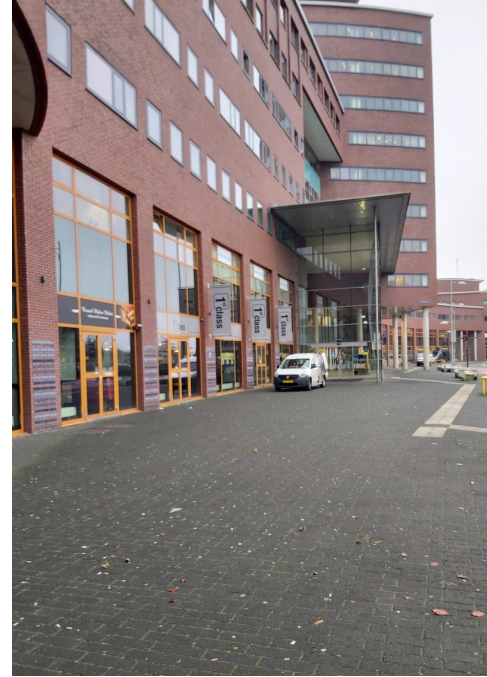
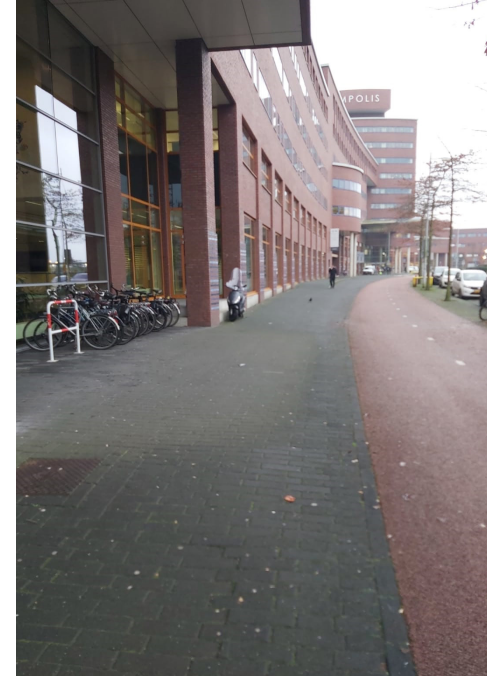
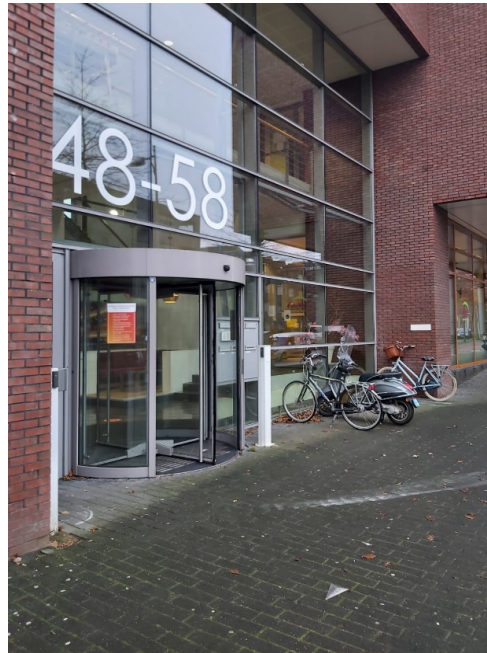
- Locatie bevindt zich in het stationsgebouw.
- Looprouten loopt langs een drukke weg dus er is sprake van goede sociale controle.
- Erg brede stoep.
- Vlakke stoep.
- Mogelijkheden om te schuilen voor slecht weer.

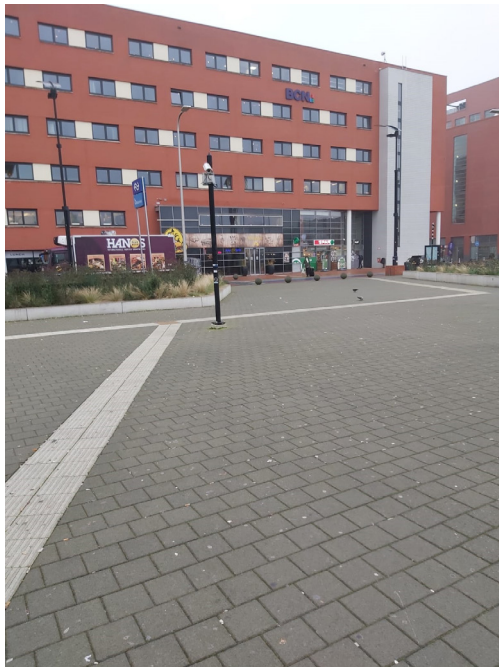
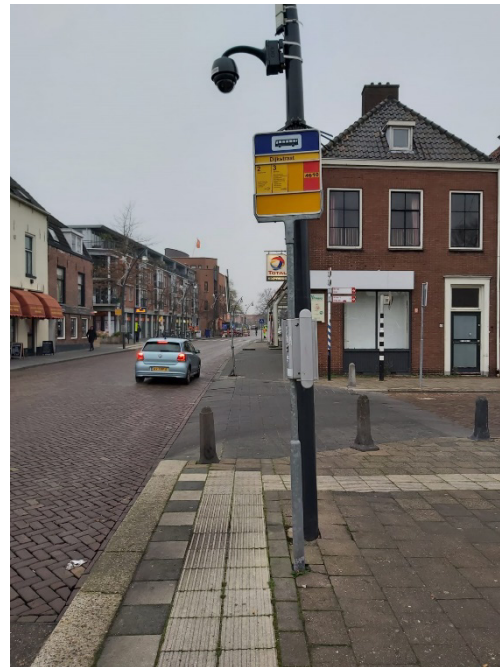
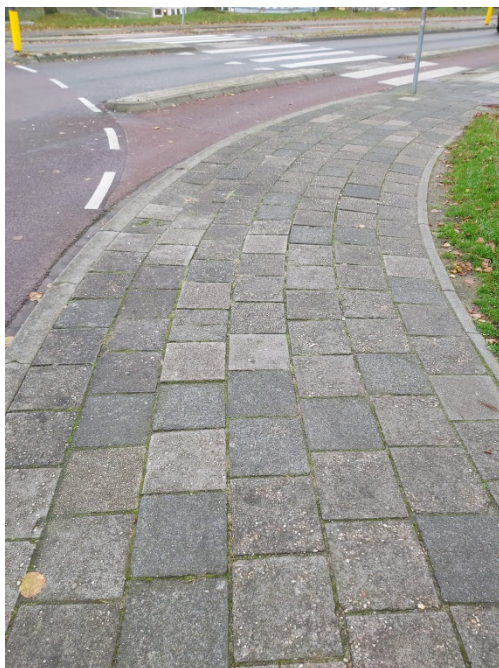
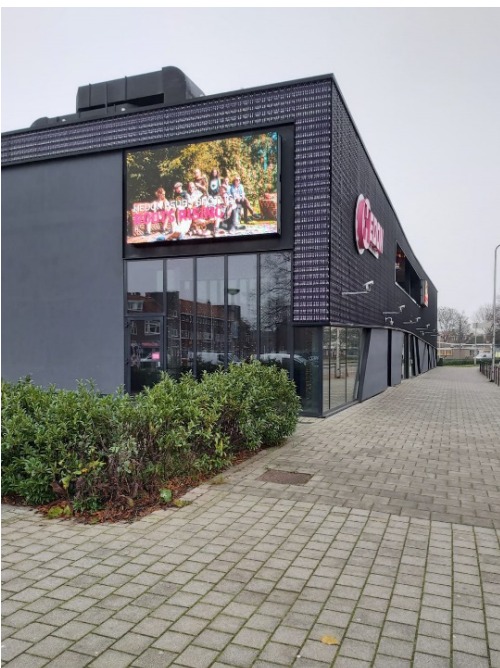
- Voor deze route is gebruik gemaakt van de bus.
- Bushalte redelijk dicht bij de locatie.
- Afwisseling van brede en smalle stukken stoep.
- Stoep wordt vaak onderbroken.
- Geleidelijnen zijn aanwezig bij het busstation.
- Niet beloopbaar, de looproute gaat door het centrum en is te lang.

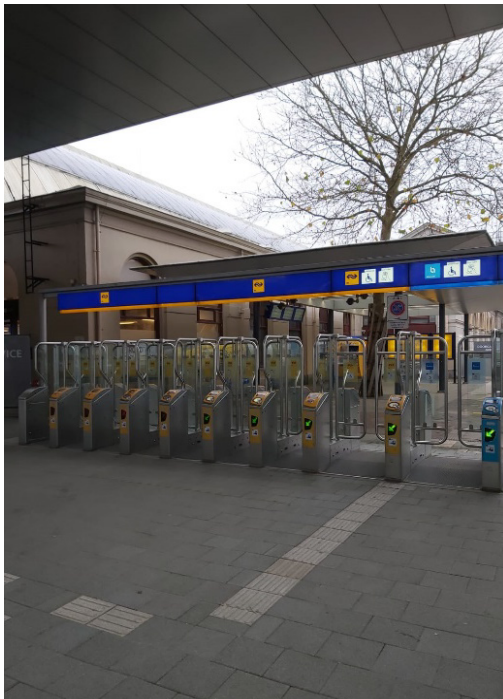
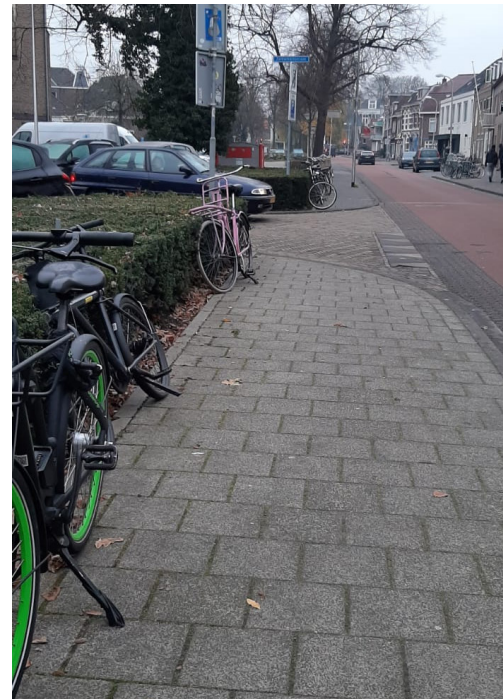
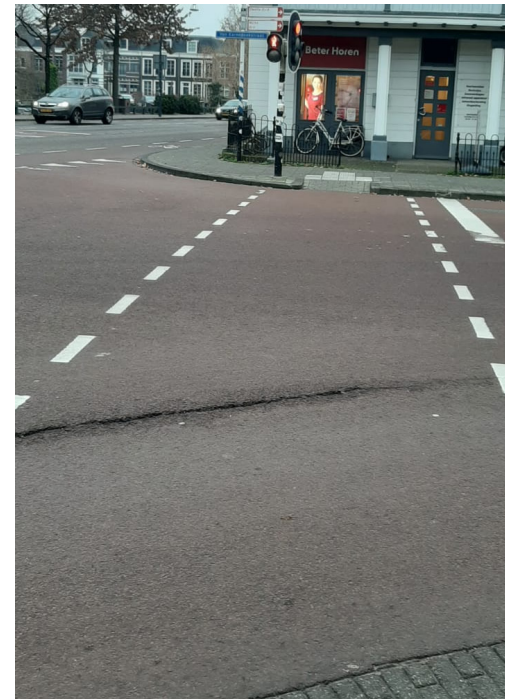
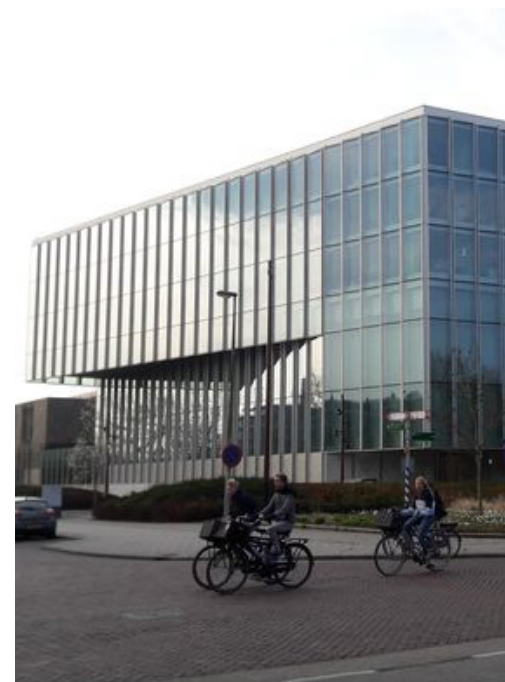
# Schuurmanstraat 2 Rechtbank

- Opvallendheden, knelpunten & positieve punten
- Kan zowel gelopen worden als met de bus.
  - Veel obstakels op de stoep.
  - Afwisseling van brede en smalle stoepen.
  - Bushalte direct voor de locatie.

| Comfort | | | | |
|---|---|---|---|--|
| De overgang van openbaar naar privé is mooi gedaan, je ziet een duidelijk verschil tussen de terreinen door materiaalgebruik en groen. | | | | |

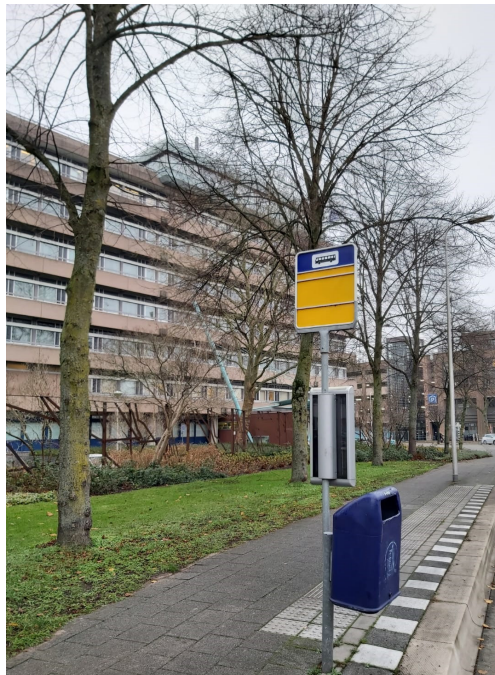
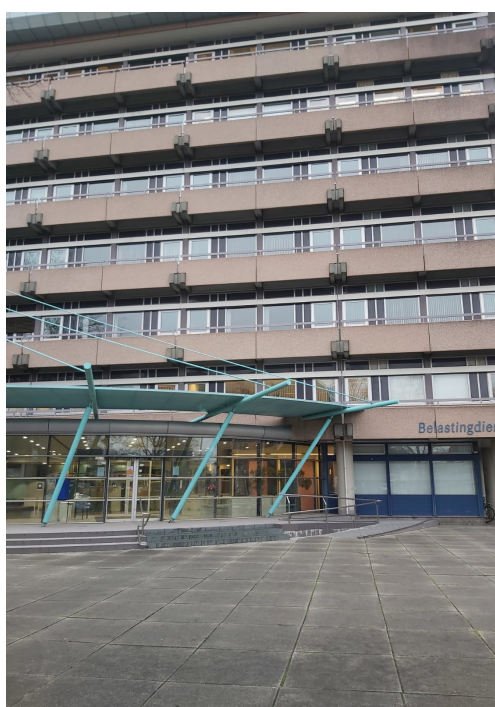
- Voor deze route pak je de bus.
- Bevindt zich aan de rand van het centrum.
- Geleidelijnen aanwezig bij de bushalte.
- Gebouw heeft een gedateerde uitstraling.
- Toegankelijk voor rolstoelgebruikers doormiddel van een helling.
- Omgeven door water en groen.

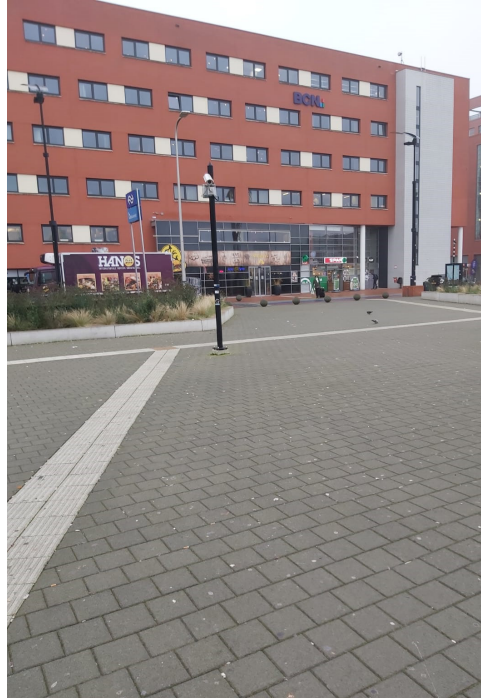
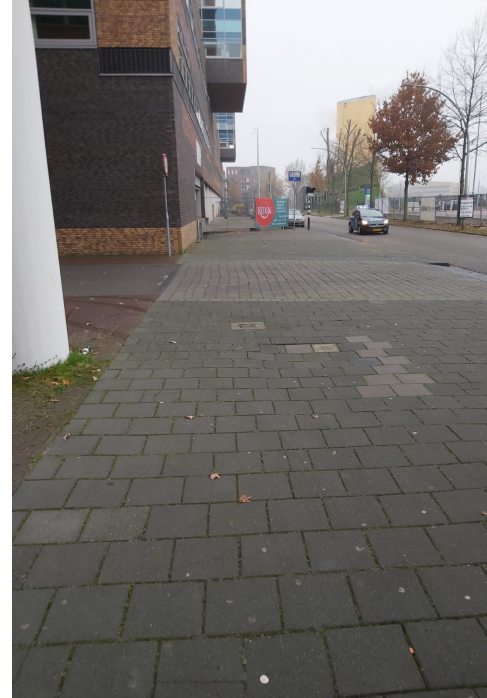
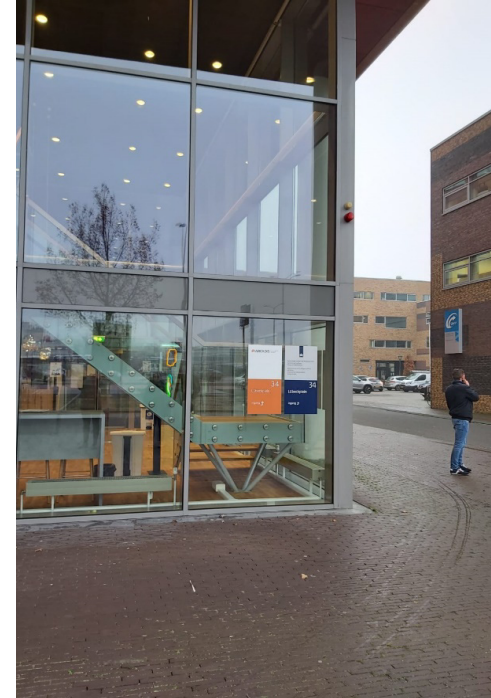
- Opvallendheden, knelpunten & positieve punten
- Korte route.
  - Ander kant van het station.
  - Vlakke en brede stoep.
  - Geen groene omgeving.
  - Sociale controle waarschijnlijk s'avonds minder goed.

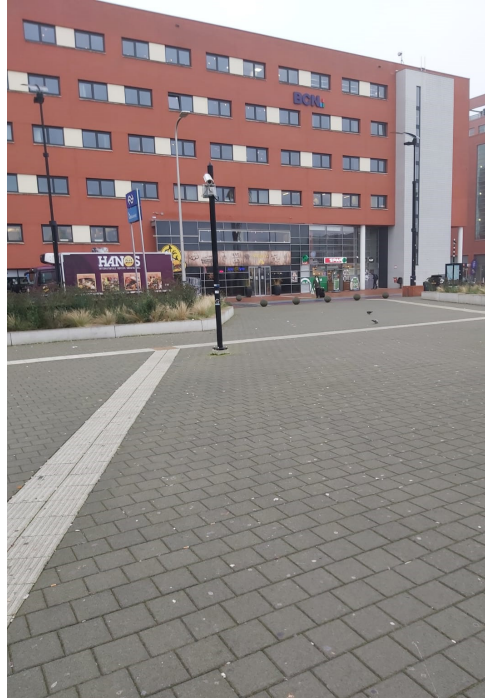
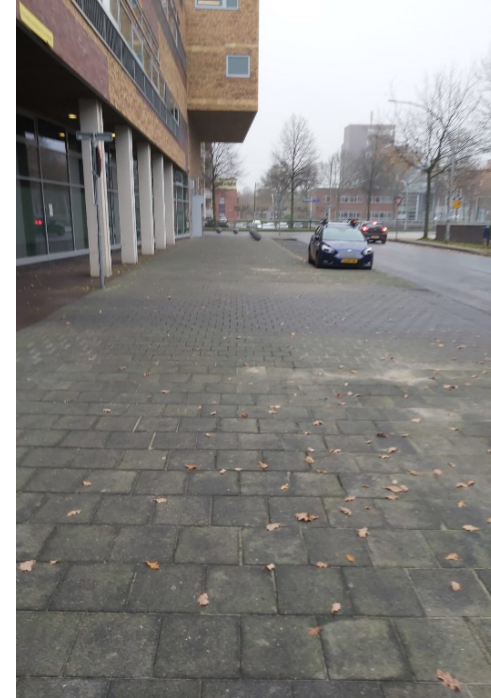
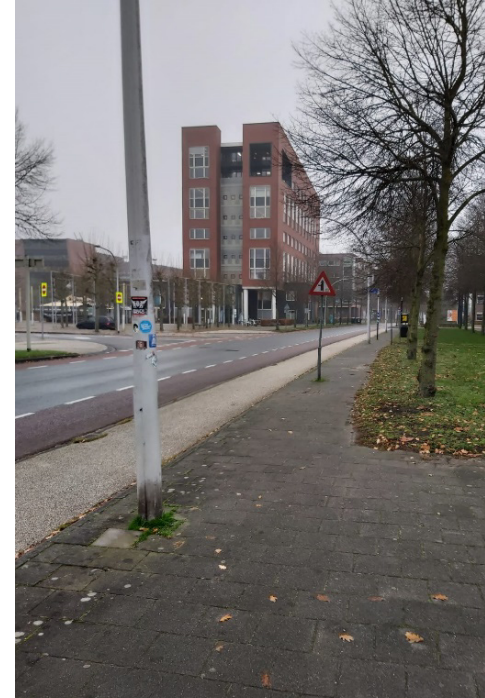
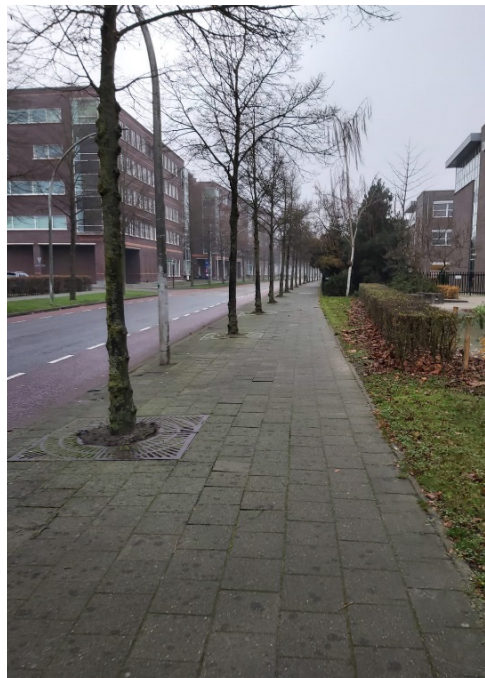
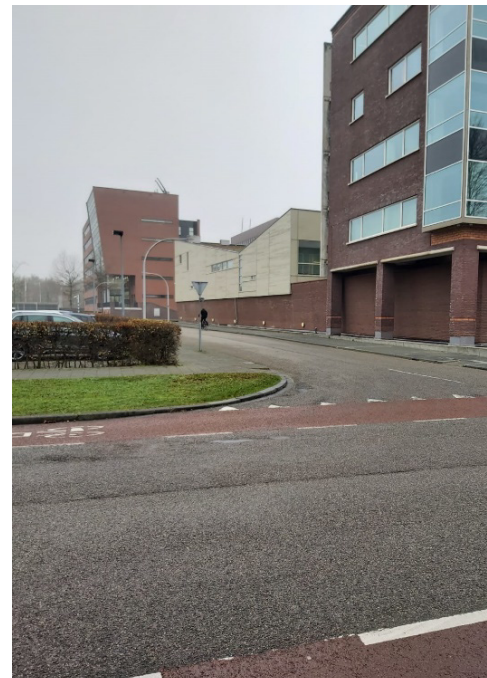
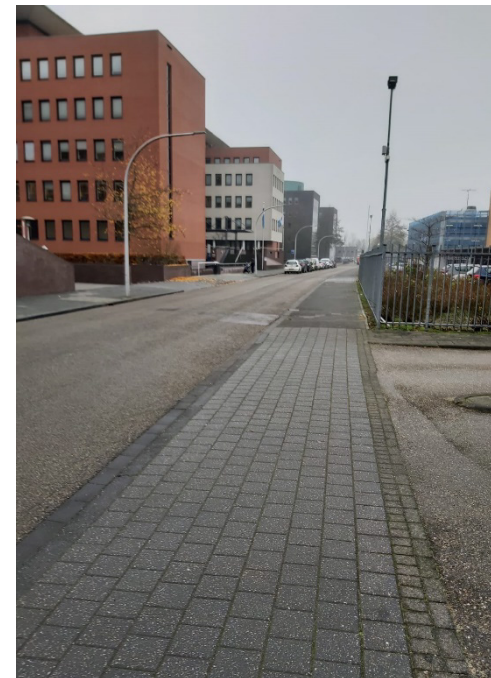
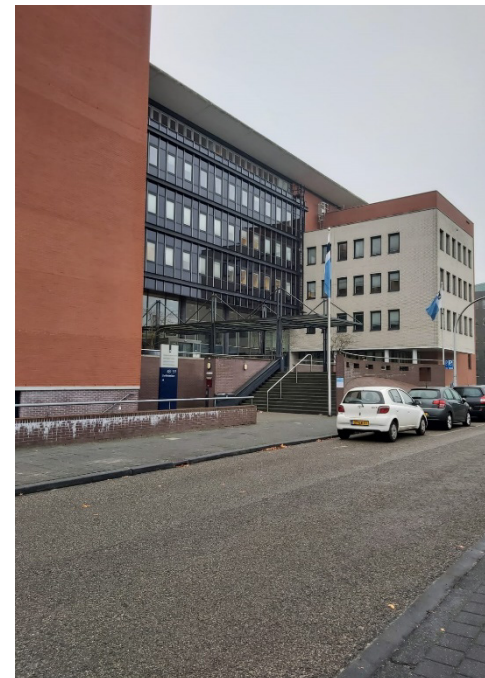
# Zuiderzeelaan 43

- Opvallendheden, knelpunten & positieve punten
- De afstand voelde verder weg dan dat het was.
  - Afwisseling van brede en smalle stukken stoep.
  - Soms ontbraken de opritten.
  - Lift aanwezig bij de ingang.
  - Eentonige omgeving, weinig groen.

| Comfort | | | | |
|---|---|---|---|--|
| De overgang wordt door de grote trap gelijk duidelijk en is ook mooi gedaan. Voor rolstoelgebrui-kers is er een lift beschikbaar. | | | | |

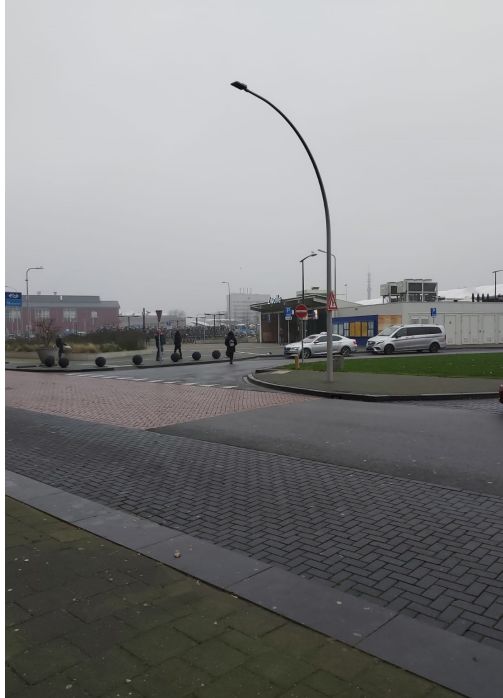
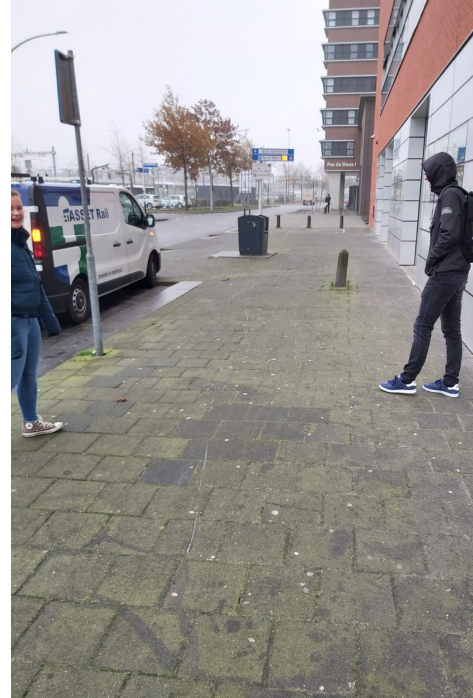
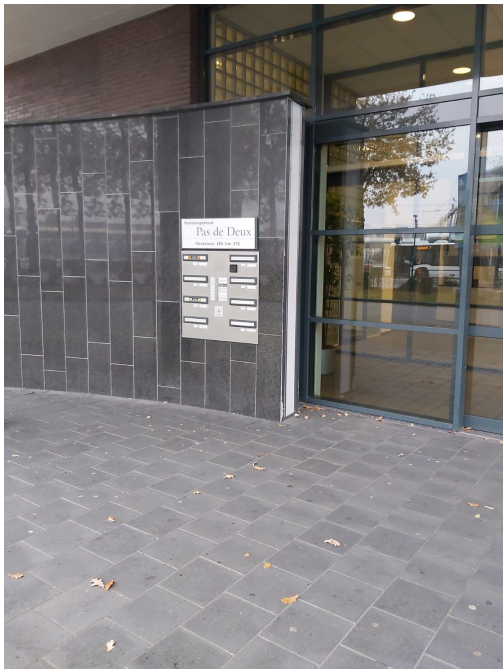
- Brede, vlakke stoep.
- Korte afstand, goed beloopbaar.
- Geen groene omgeving.
- Opritten aanwezig.
- Soms enkele obstakels op de stoep, maar de stoep is breed genoeg om deze obstakels te ontwijken.
- De sociale controle is ook hier s'avonds minder goed.

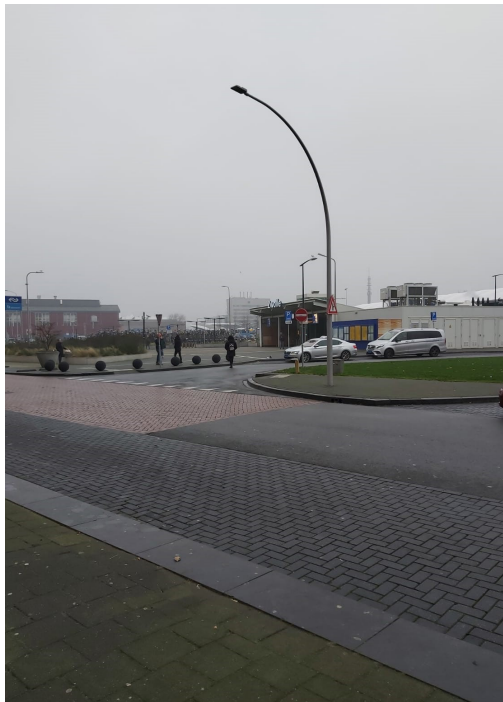
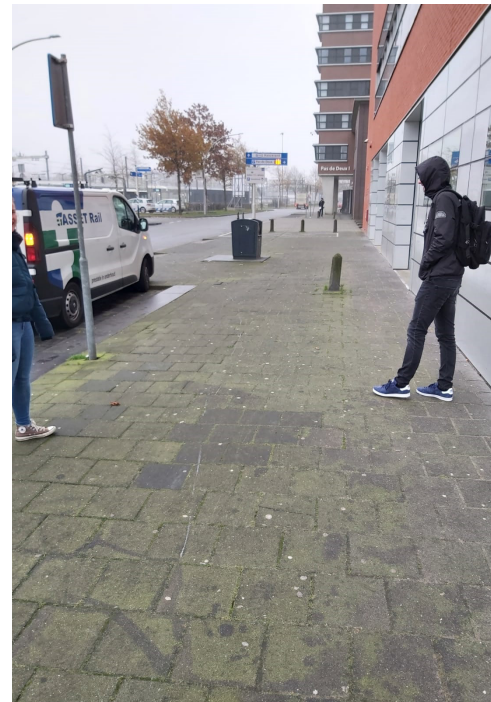
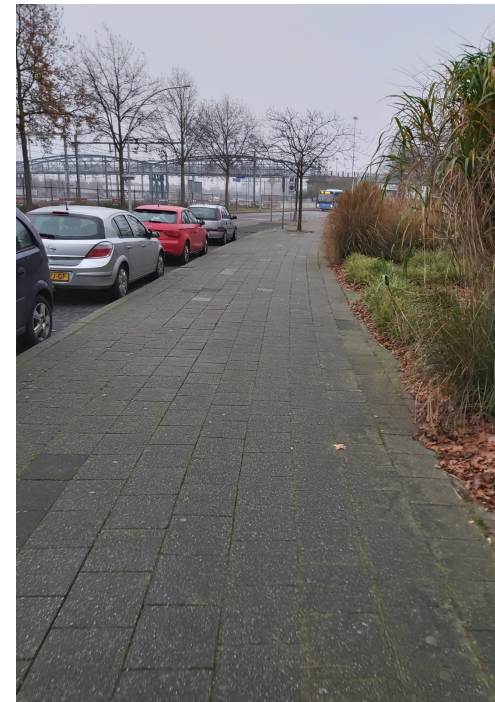
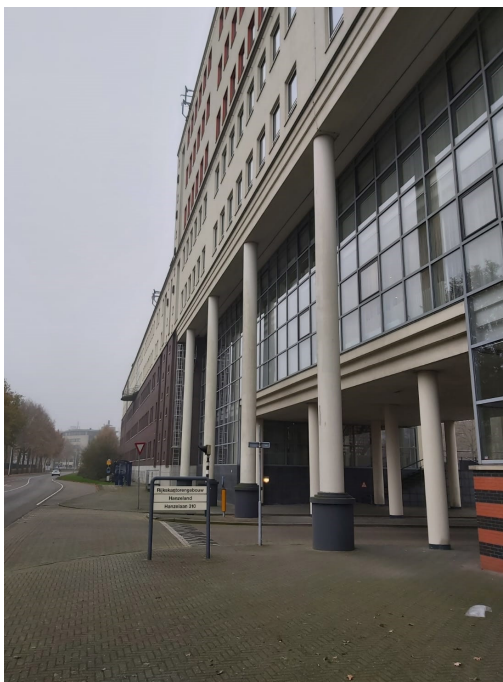
# Hanzelaan 310

- Beloopbaar, maar ook met de bus bereikbaar.
- Brede, vlakke stoep.
- Ingang van het gebouw niet zo goed te vinden.
- Redelijke korte route.
- Niet duidelijk of het gebouw toegankelijk is voor rolstoelgebruikers.
- Redelijk groene omgeving.

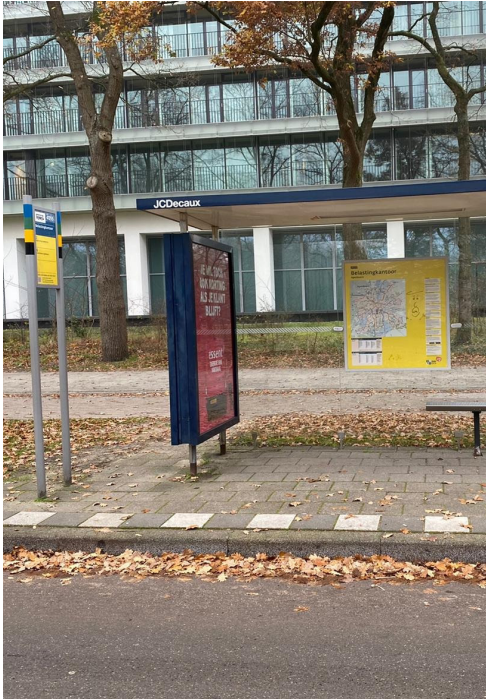
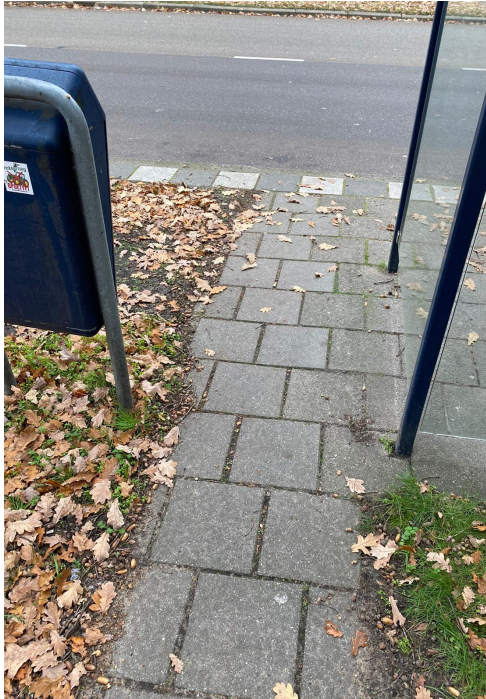
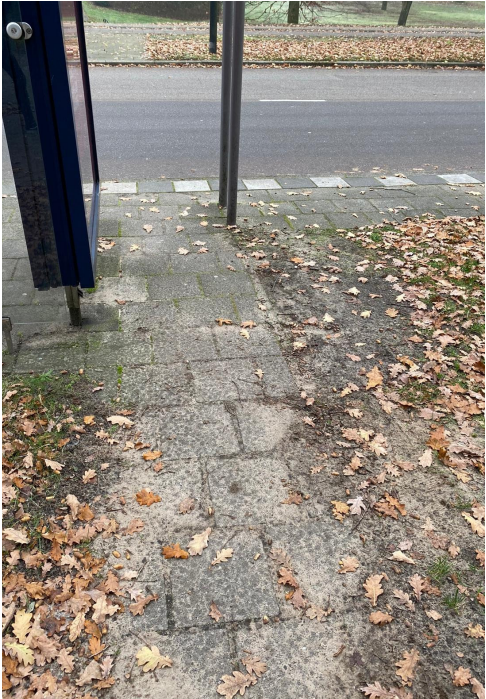
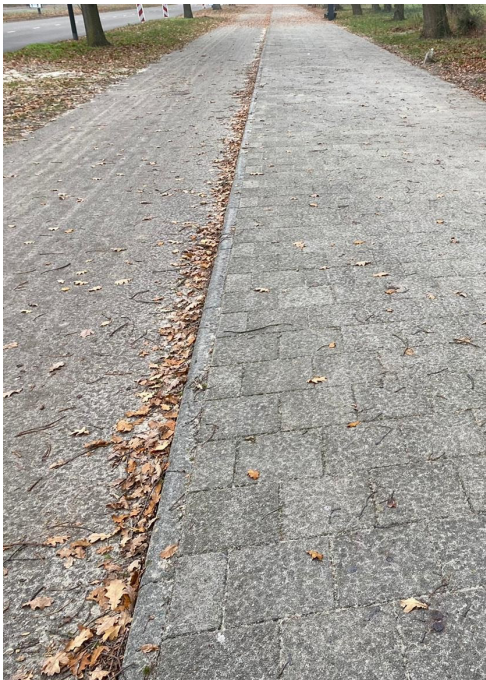
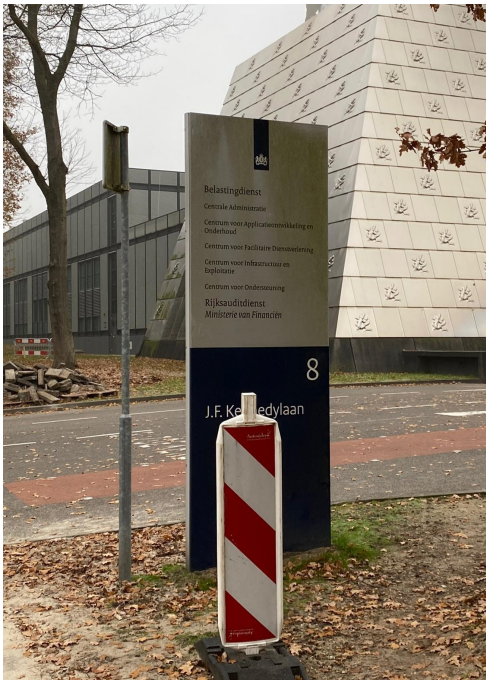
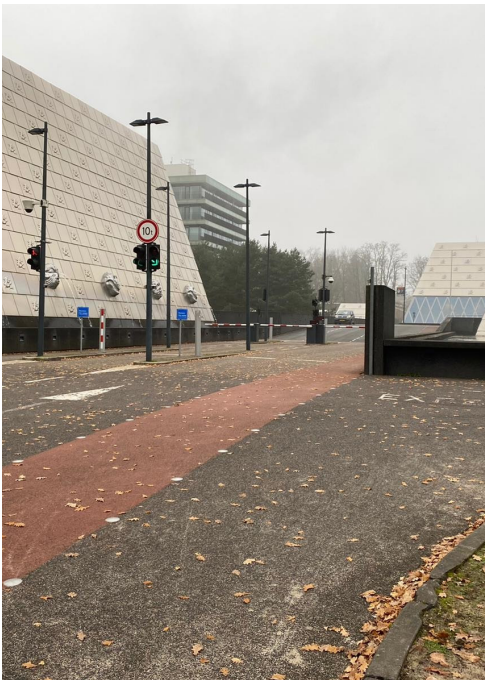
# Apeldoorn

- Smal pad naast het bushokje.
- Breed en vlak voetpad.
- Groene omgeving.
- Onduidelijke ingang voor voetgangers.

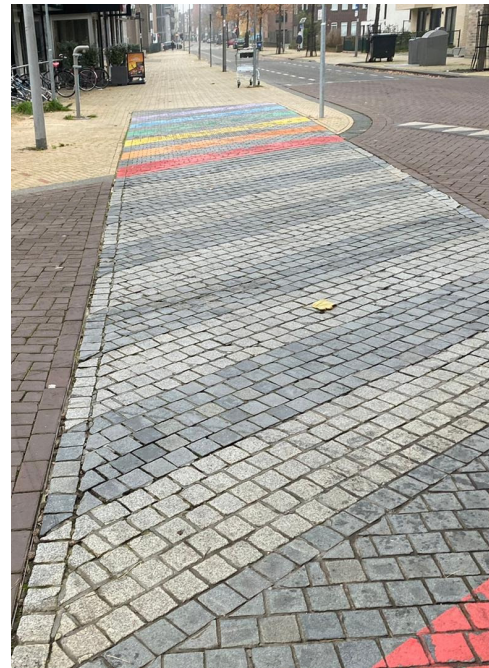
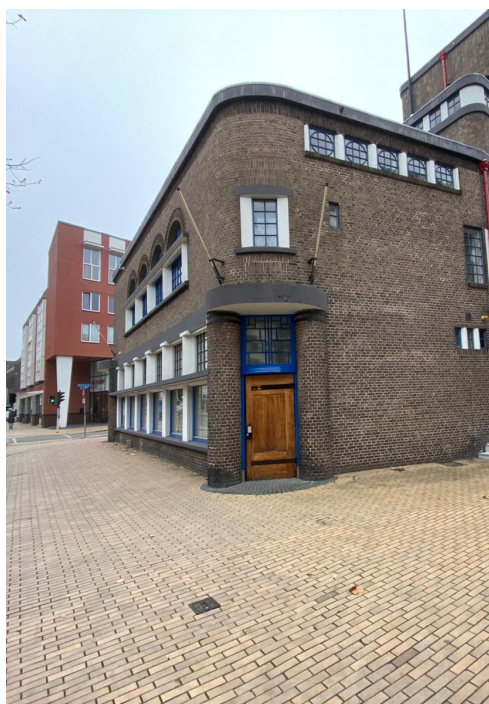
# Stationsstraat 104 Rechtbank

- Opvallendheden, knelpunten & positieve punten
- Vlakke bestrating.
  - Geleidelijnen aanwezig.
  - Actieve plint.
  - Oversteekpunten zijn goed.
  - Aanwezigheid van parkeerplaatsen voor minder validen.
  - Ingang nodigt niet uit.

| Comfort | | | | |
|---|---|---|---|--|
| De overgang is abrupt, de ingang zit gelijk aan de stoep. Er is geen sprake van een soort tussen-ruimte. | | | | |

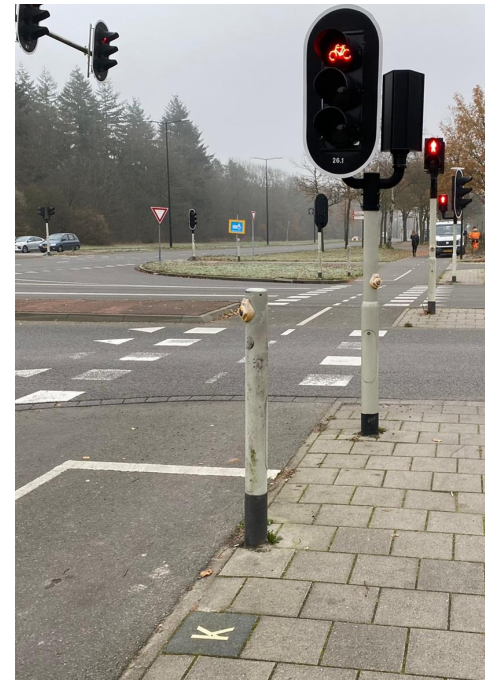
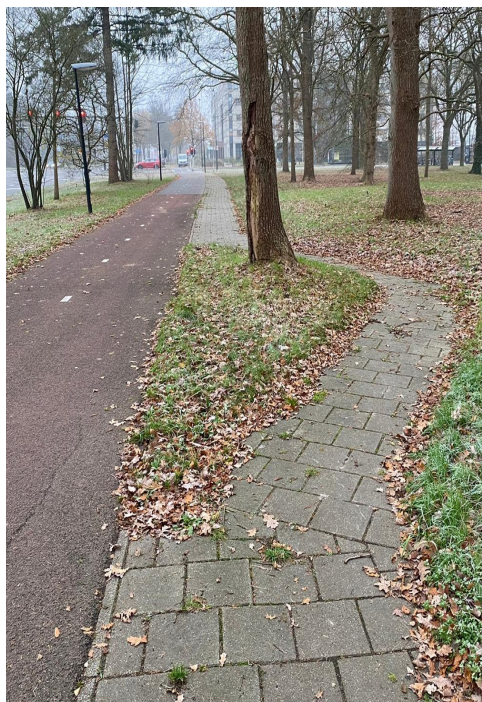
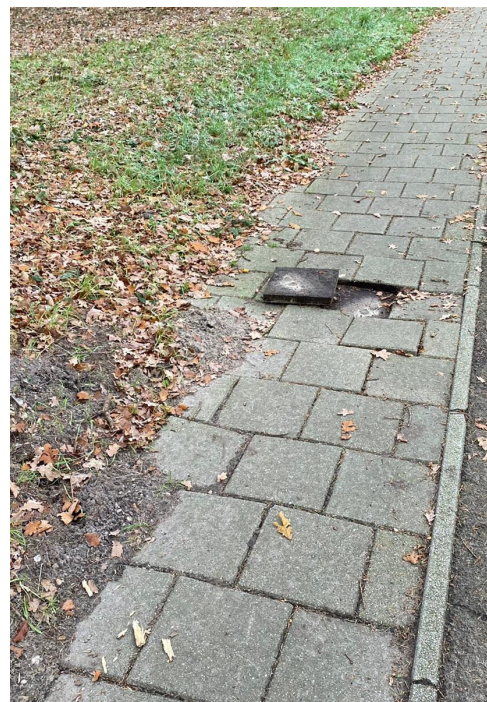
- Opvallendheden, knelpunten & positieve punten
- Bestrating was niet vlak.
  - Gebrek aan onderhoud.
  - Gebouw nodigt niet uit door de hekken.
  - Groene omgeving.
  - Weinig sociale controle.

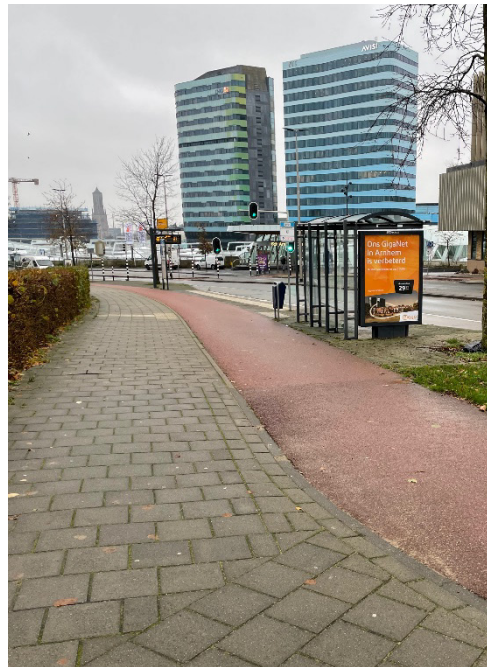
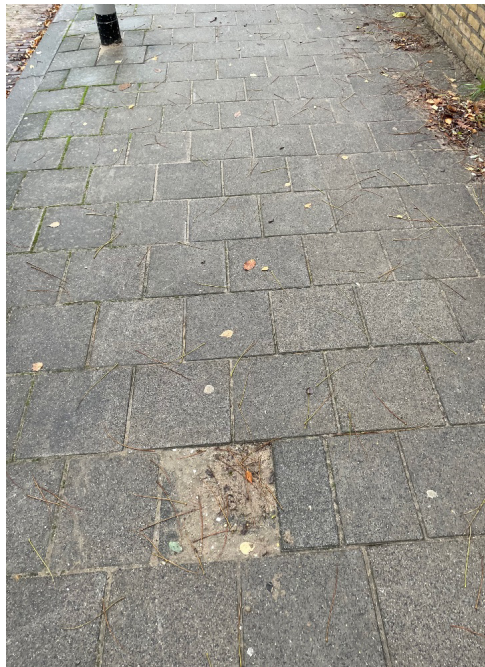
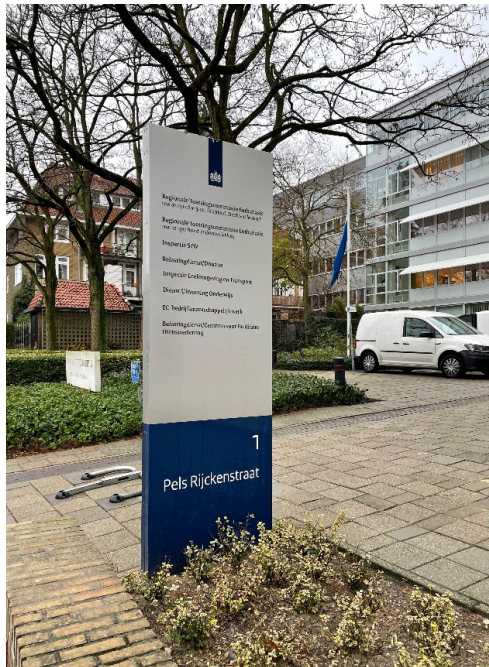
# Pels Rijckenstraat 1 DUO

- Opvallendheden, knelpunten & positieve punten
- Dichtbij het station.
  - Vlakke en brede stoep ondanks dat er 1 tegel ontbrak.
  - Drukke oversteeekplaats.
  - Zowel te voet als met de bus bereikbaar.

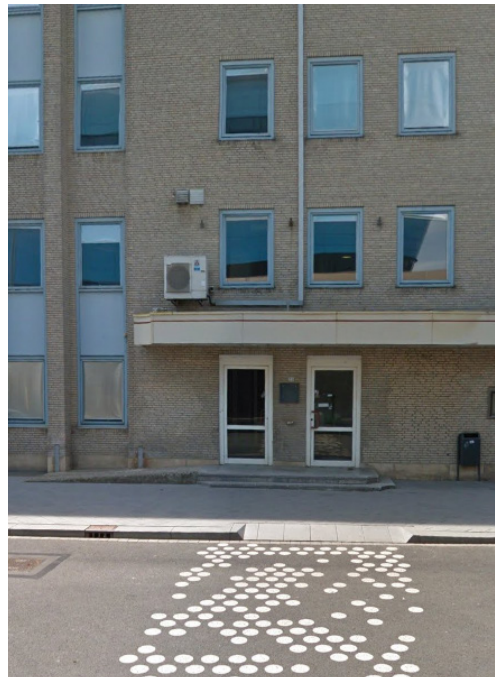
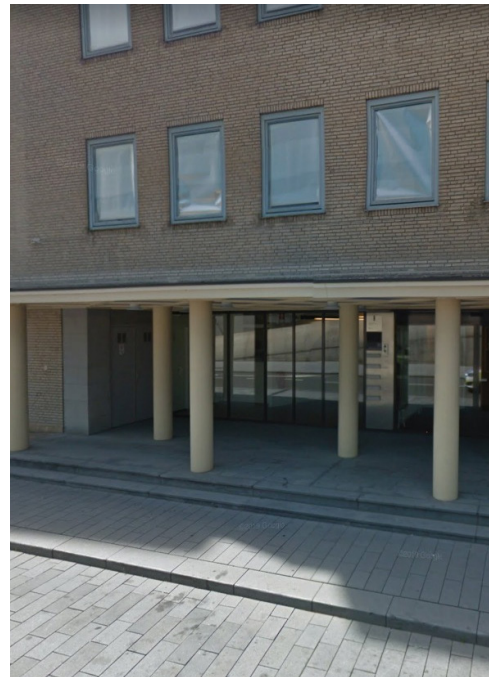
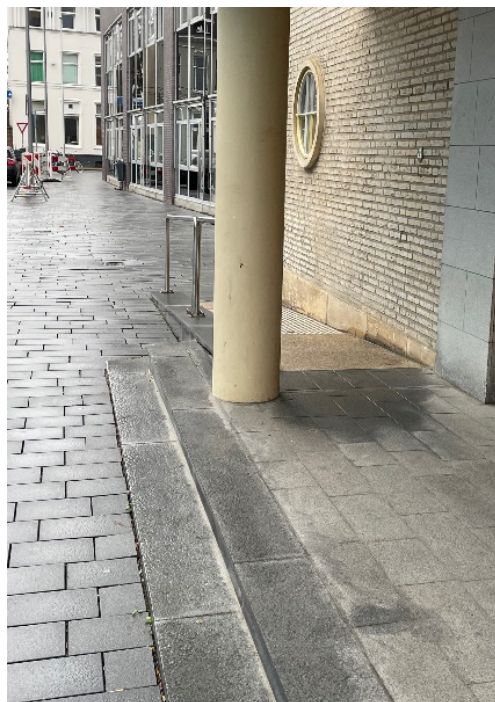
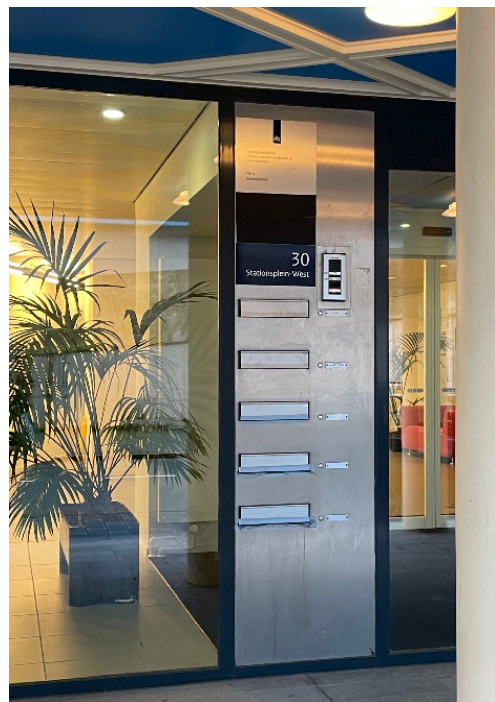
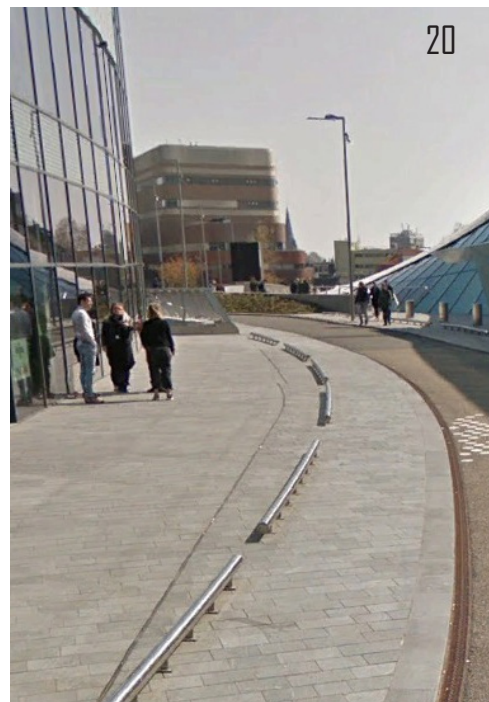
# Stationsplein-West 30 & Nieuwe Stations- straat 20

- Alleen via de achterkant van het station te bereiken.
- Korte route.
- Vlakke bestrating.
- Goede oversteekplek aangegeven met een pad van bollen.
- Ingang voor rolstoelgebruikers.

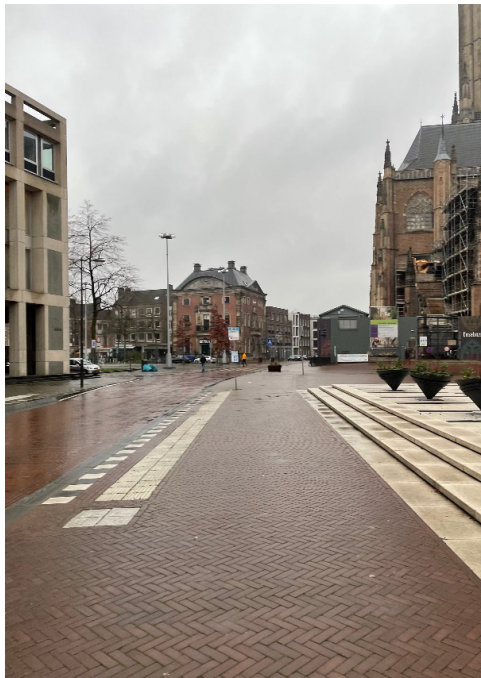
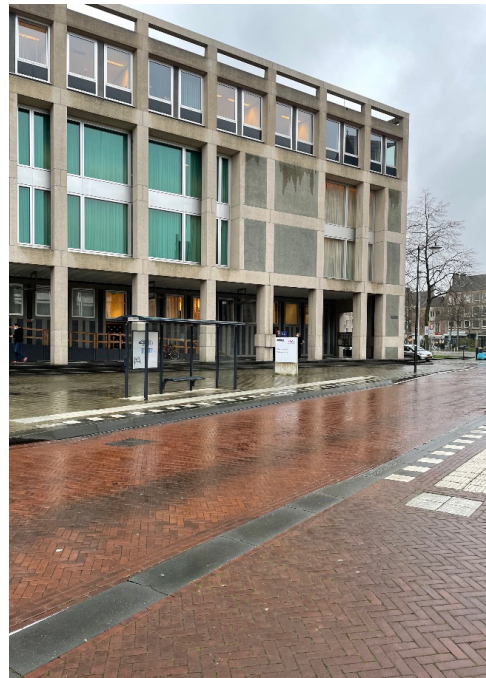
Opvallendheden, knelpunten & positieve punten

- Vanaf het station niet te belopen, erg ver dus je moet de bus nemen.
- Bushalte tegenover het gebouw.
- Erg brede en vlakke stoep.

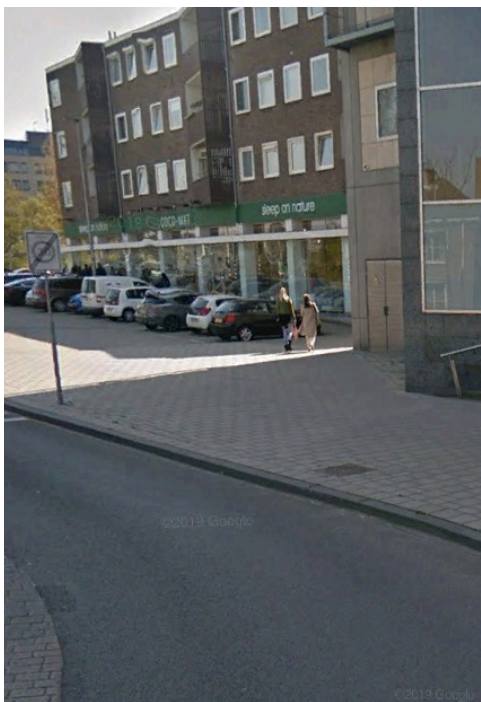
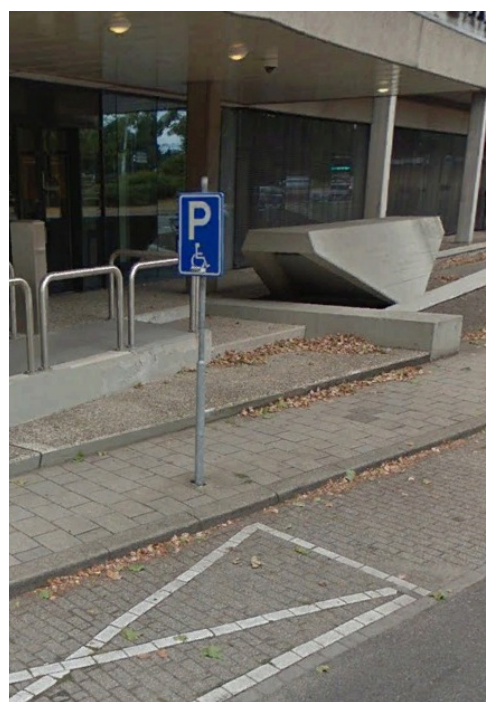
Opvallendheden, knelpunten & positieve punten

- Weinig groen.
- Vlakke en brede stoep.
- Geen actieve plint.
- Gebouw heeft een sombere uitstraling.

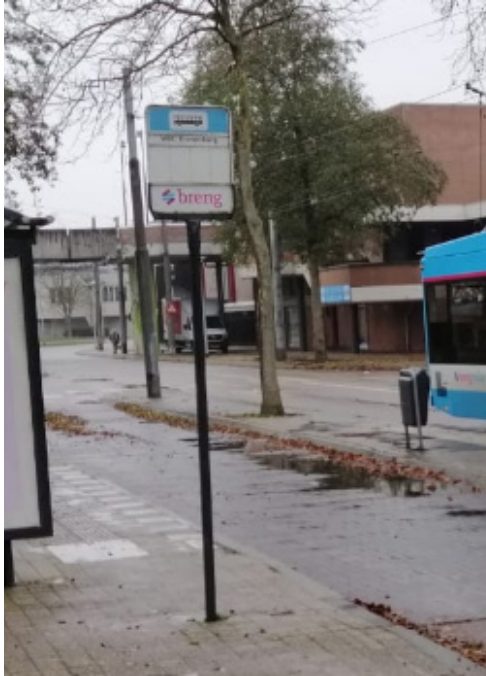
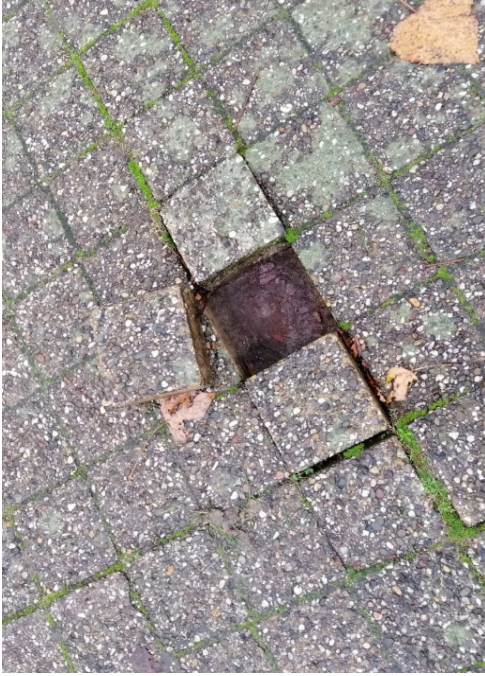
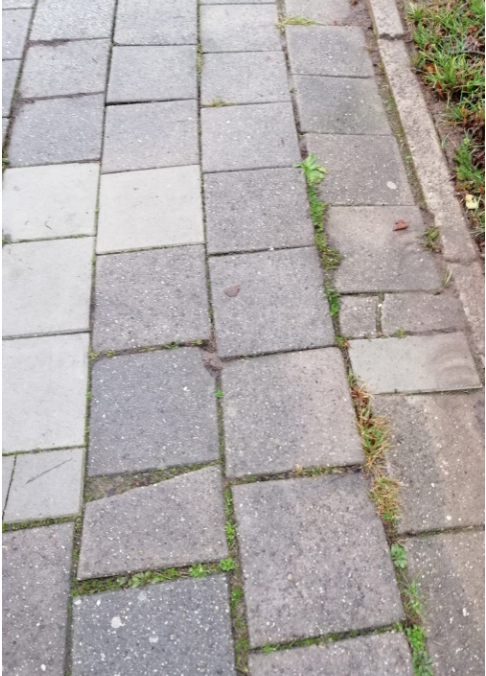
- Opvallendheden, knelpunten & positieve punten
- Verweg van het station.
  - Geen duidelijke oversteekplaats voor voetgangers.
  - Slecht onderhouden stoep.
  - Losse tegels.
  - Stoep wordt overgenomen door begroeiing van planten.

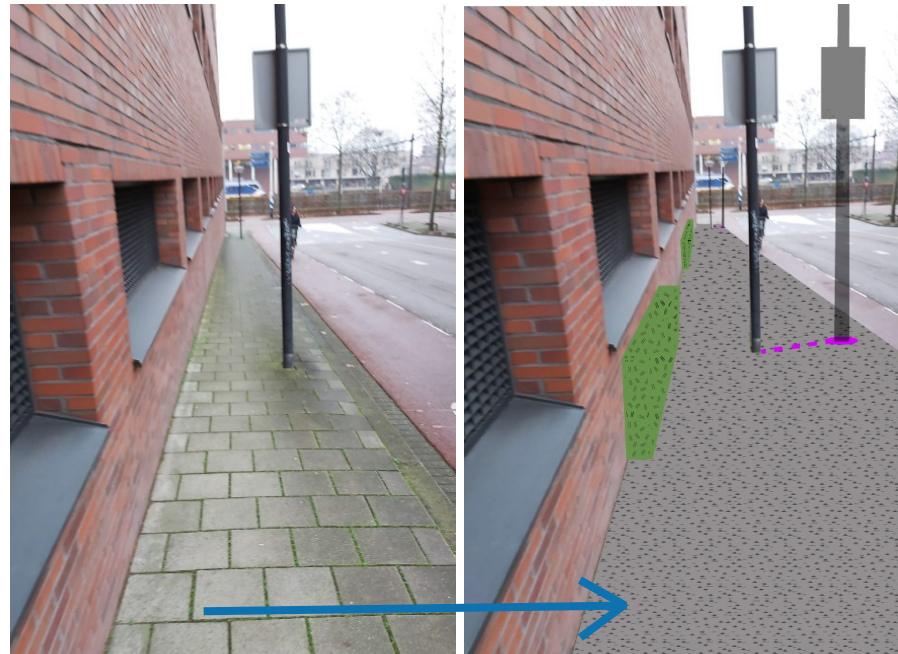
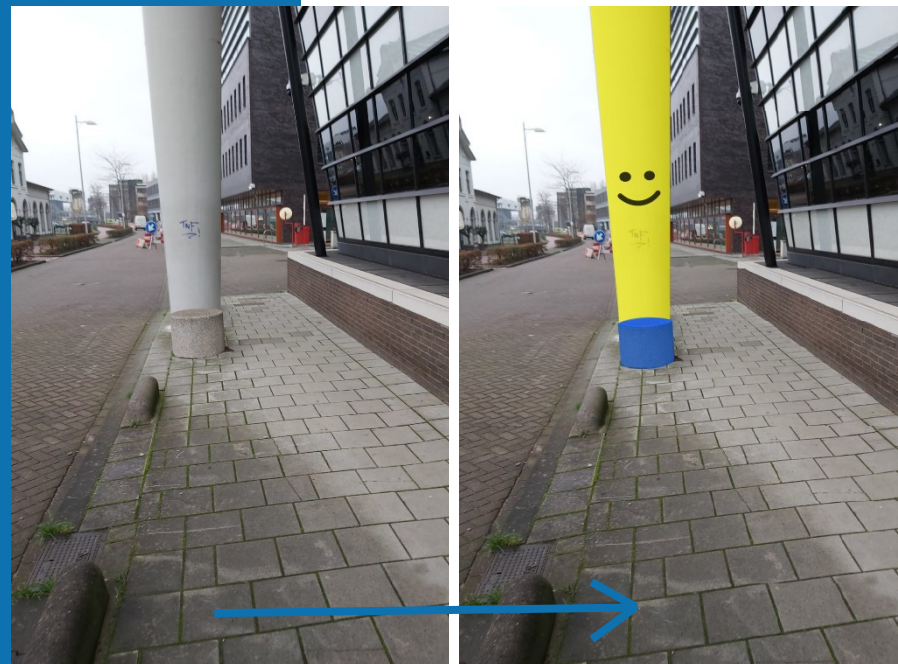
### Smallepad 5, Amersfoort

Voor dit verbetervoorstel zijn enkele kleine aanpassingen gedaan aan de route. Zo moet op enkele plekken de breedte aan worden gepast van de voetpaden. Hierdoor ontstaat er ruimte voor de eventuele toevoeging van groen. Op deze route ontbraken de opritten op veel plekken, deze zijn daarom ook toegevoegd in de verbetervoorstellen. Daarnaast is er een herkenningspunt gecreëerd. Hierdoor is de route makkelijker te onthouden en het verhoogt de belevingswaarde van de route. Deze kleine aanpassingen zorgen ervoor dat het gemak en de beleving van de route verbeterd wordt.
