# Toegankelijkheid van looproutes

tussen het OV en het rijksvastgoedbedrijf

Joshua Pelgrim, Eva Ladrak, Marrit Meulman, Stan Geesing, Hakan Kertil & Maury van Gurp  
Hogeschool Saxion Deventer

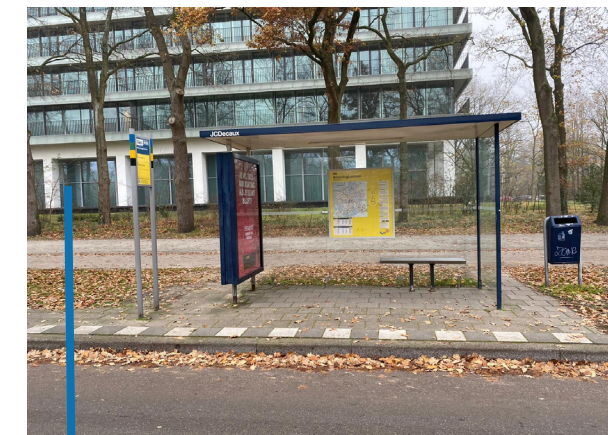
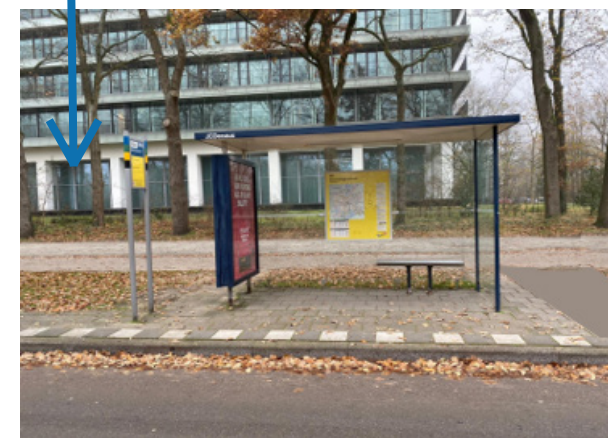
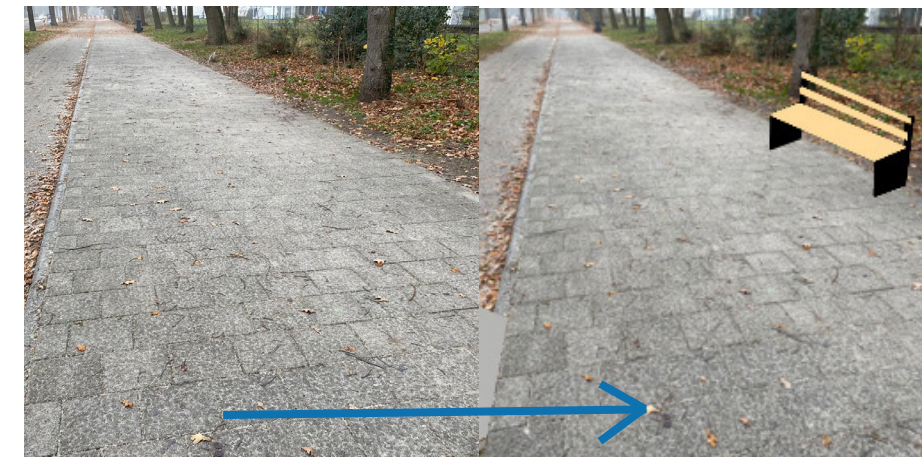
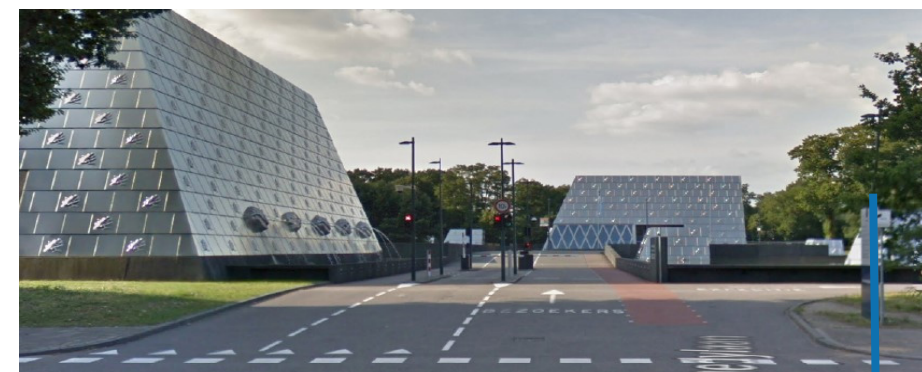
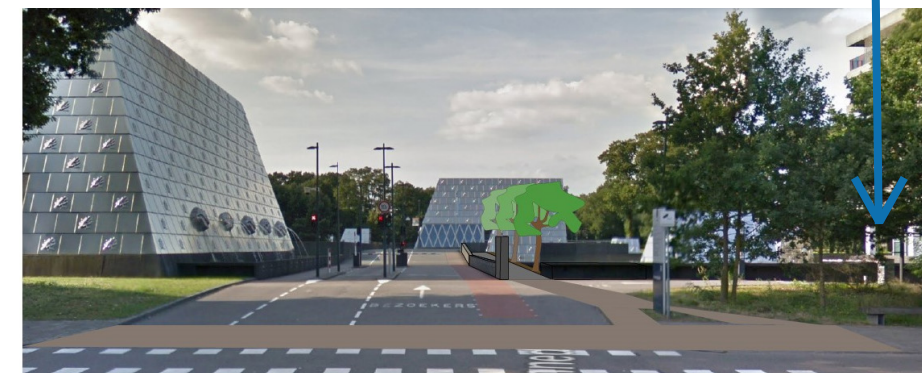
### John F. Kennedylaan 8, Apeldoorn

Voor dit verbetervoorstel zijn er aanpassingen gedaan aan zowel de route als aan de overgang van openbaar naar privé. Voor de route zijn de obstakels weggehaald bij bijvoorbeeld het bushokje. Zo kan een rolstoelgebruiker makkelijker de bushalte verlaten. Ook is plaatsing van bankjes goed voor de afwisseling tussen verplaatsing en verblijfsplekken. De overgang van openbaar naar privé was erg onduidelijk bij dit gebouw. Daarom is hier een apart pad toegevoegd voor voetgangers en rolstoelgebruikers. Dit pad is afgebakend met een muurtje en er is groen toegevoegd.

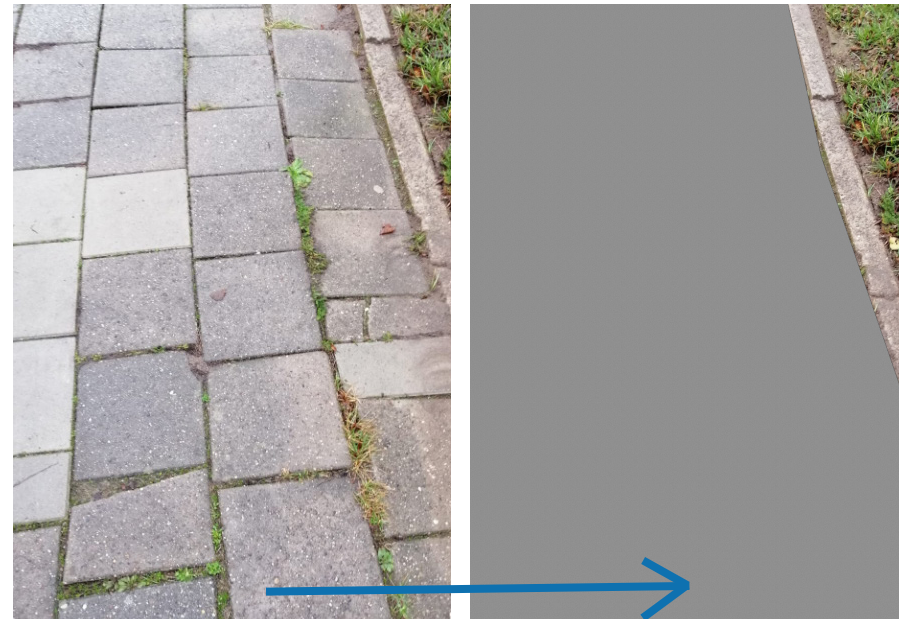
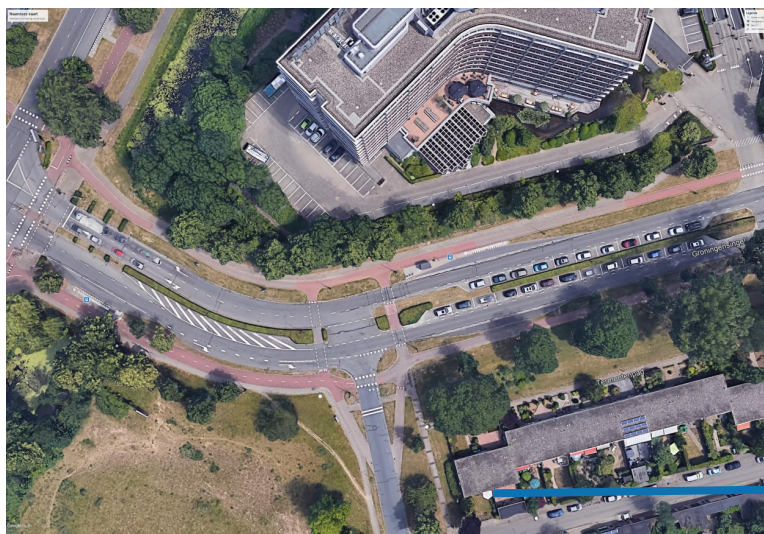
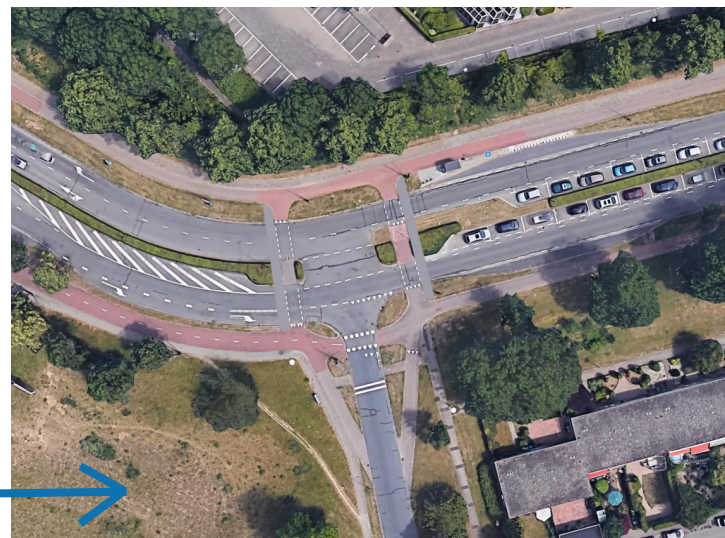
Groningersingel 21, Arnhem

Dit verbetervoorstel heeft vooral te maken met het onderhoud van de voetpaden. De paden van deze route zijn er namelijk slecht aan toe. Tegels liggen scheef, soms ontbreken er tegels en vaak is het voetpad begroeit met beplanting. Zo is dit verbetervoorstel dan ook erg simpel, er moeten hier nieuwe voetpaden worden aangelegt. Daarnaast ontbreekt er een oversteekplaats voor voetgangers bij het kruispunt. Bij het verbetervoorstel hebben we dan ook een extra pad toegevoegt voor voetgangers naast het fietspad.
